**RELAZIONE DI RESTAURO
DEL DIPINTO DEL SEC. XVIII - AMBITO DI FRANCESCO STRINGA
RIPOSO DALLA FUGA IN EGITTO
CHIESA DEL VOTO A MODENA**

PERIODO DELL'INTERVENTO: 2019

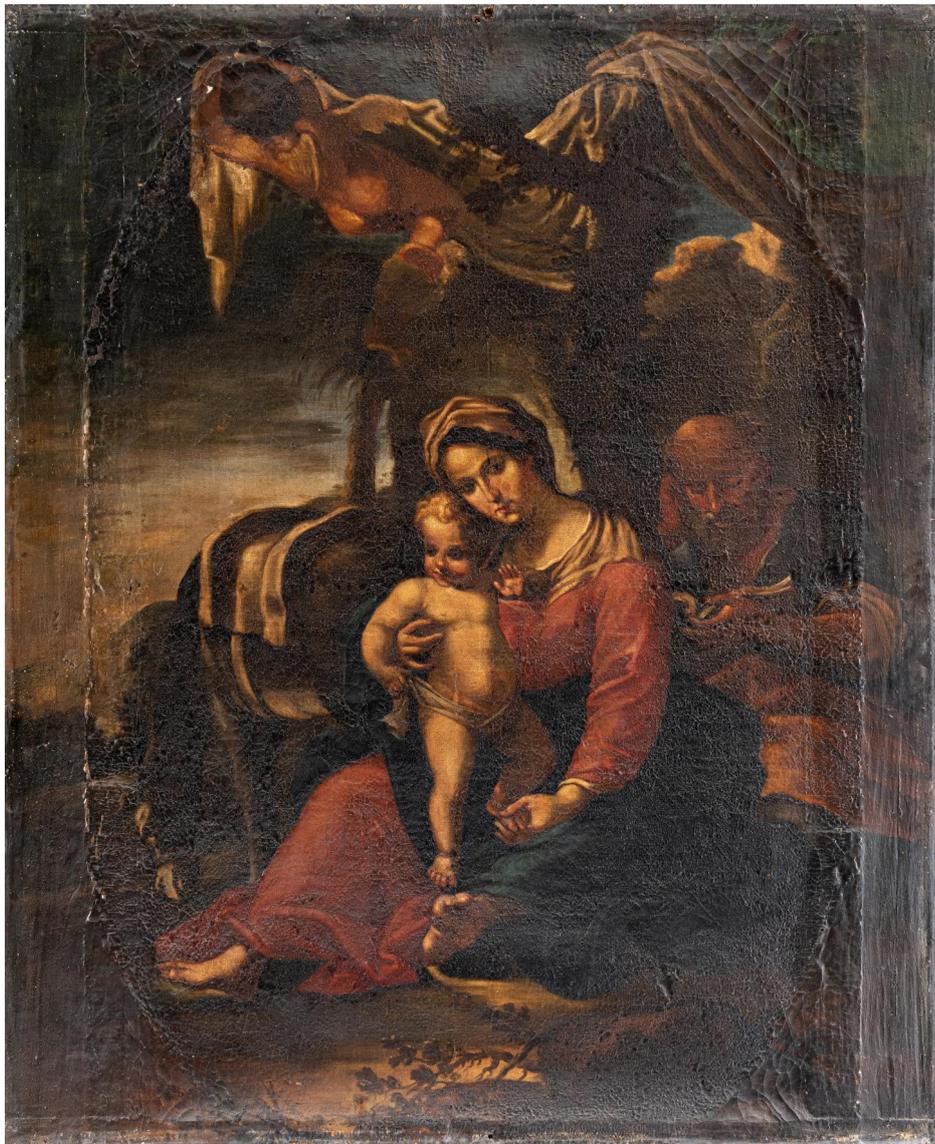
Dipinto prima del restauro

Inseri di tela applicati al bordo superiore, incollati alla tela originale e al telaio in legno

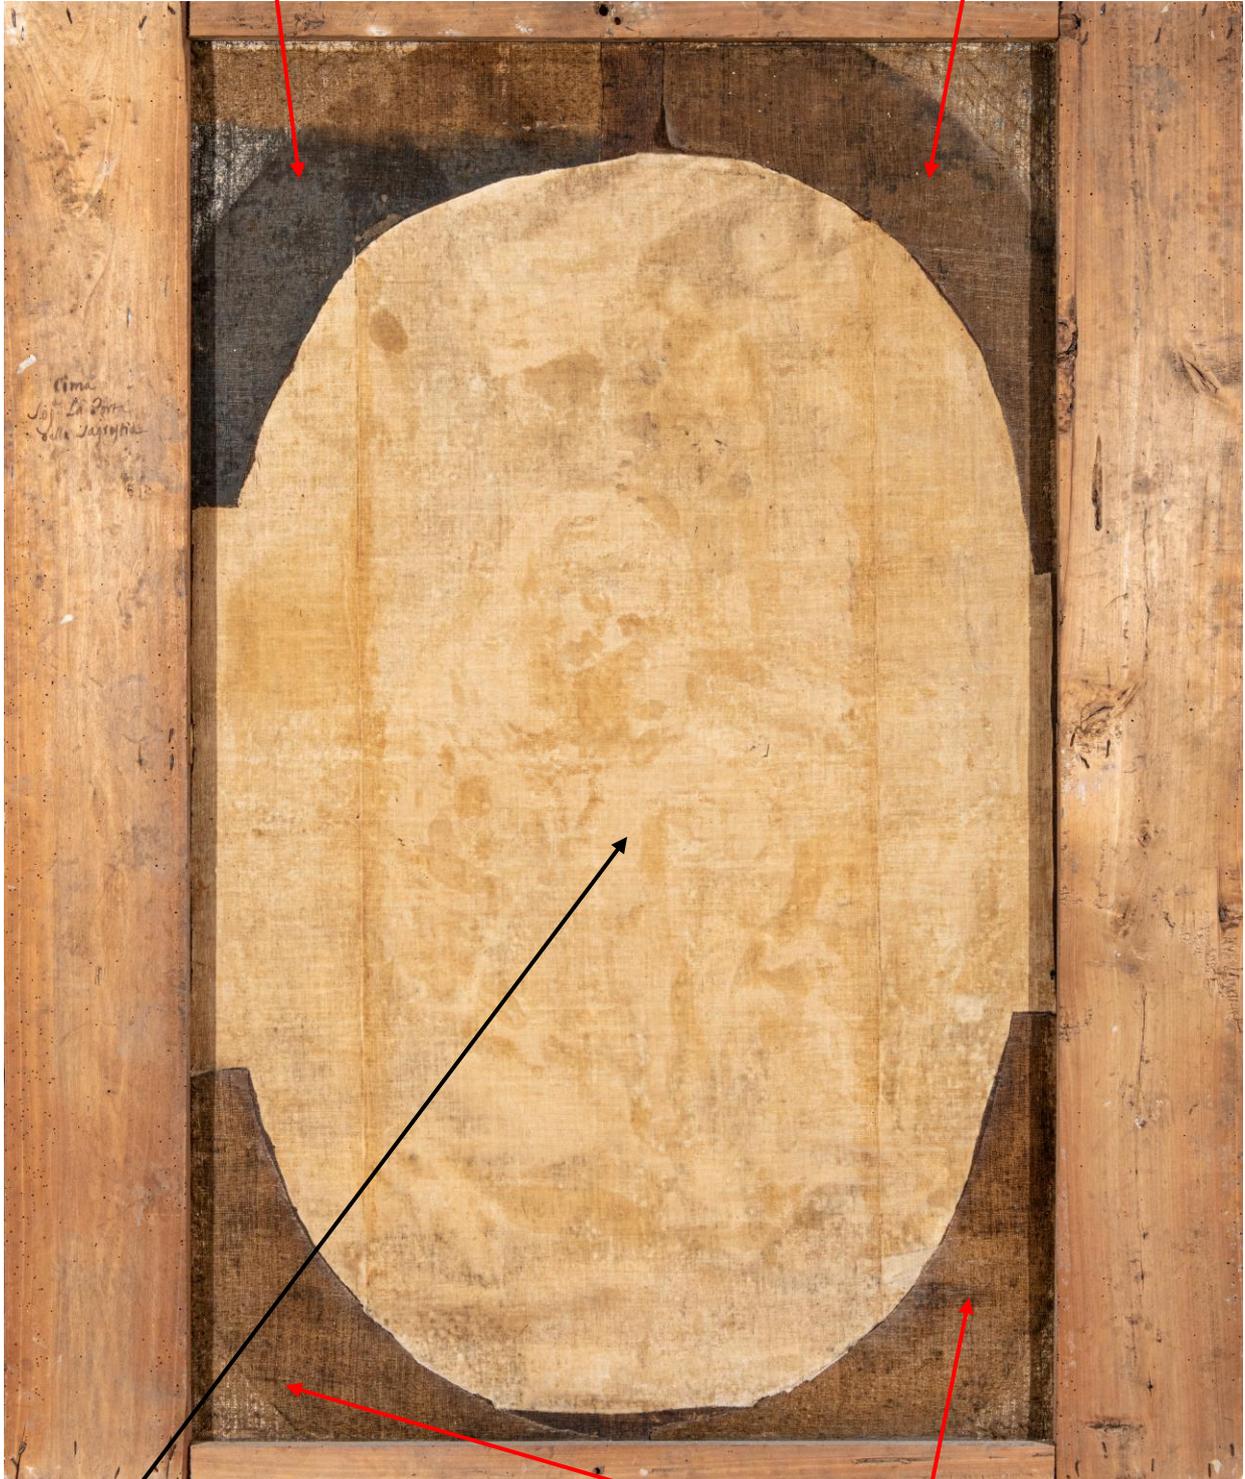
Fodera in tela leggera con tramatura più fitta della tela originale

Inseri di tela applicati al bordo inferiore incollati alla tela originale e al telaio in legno

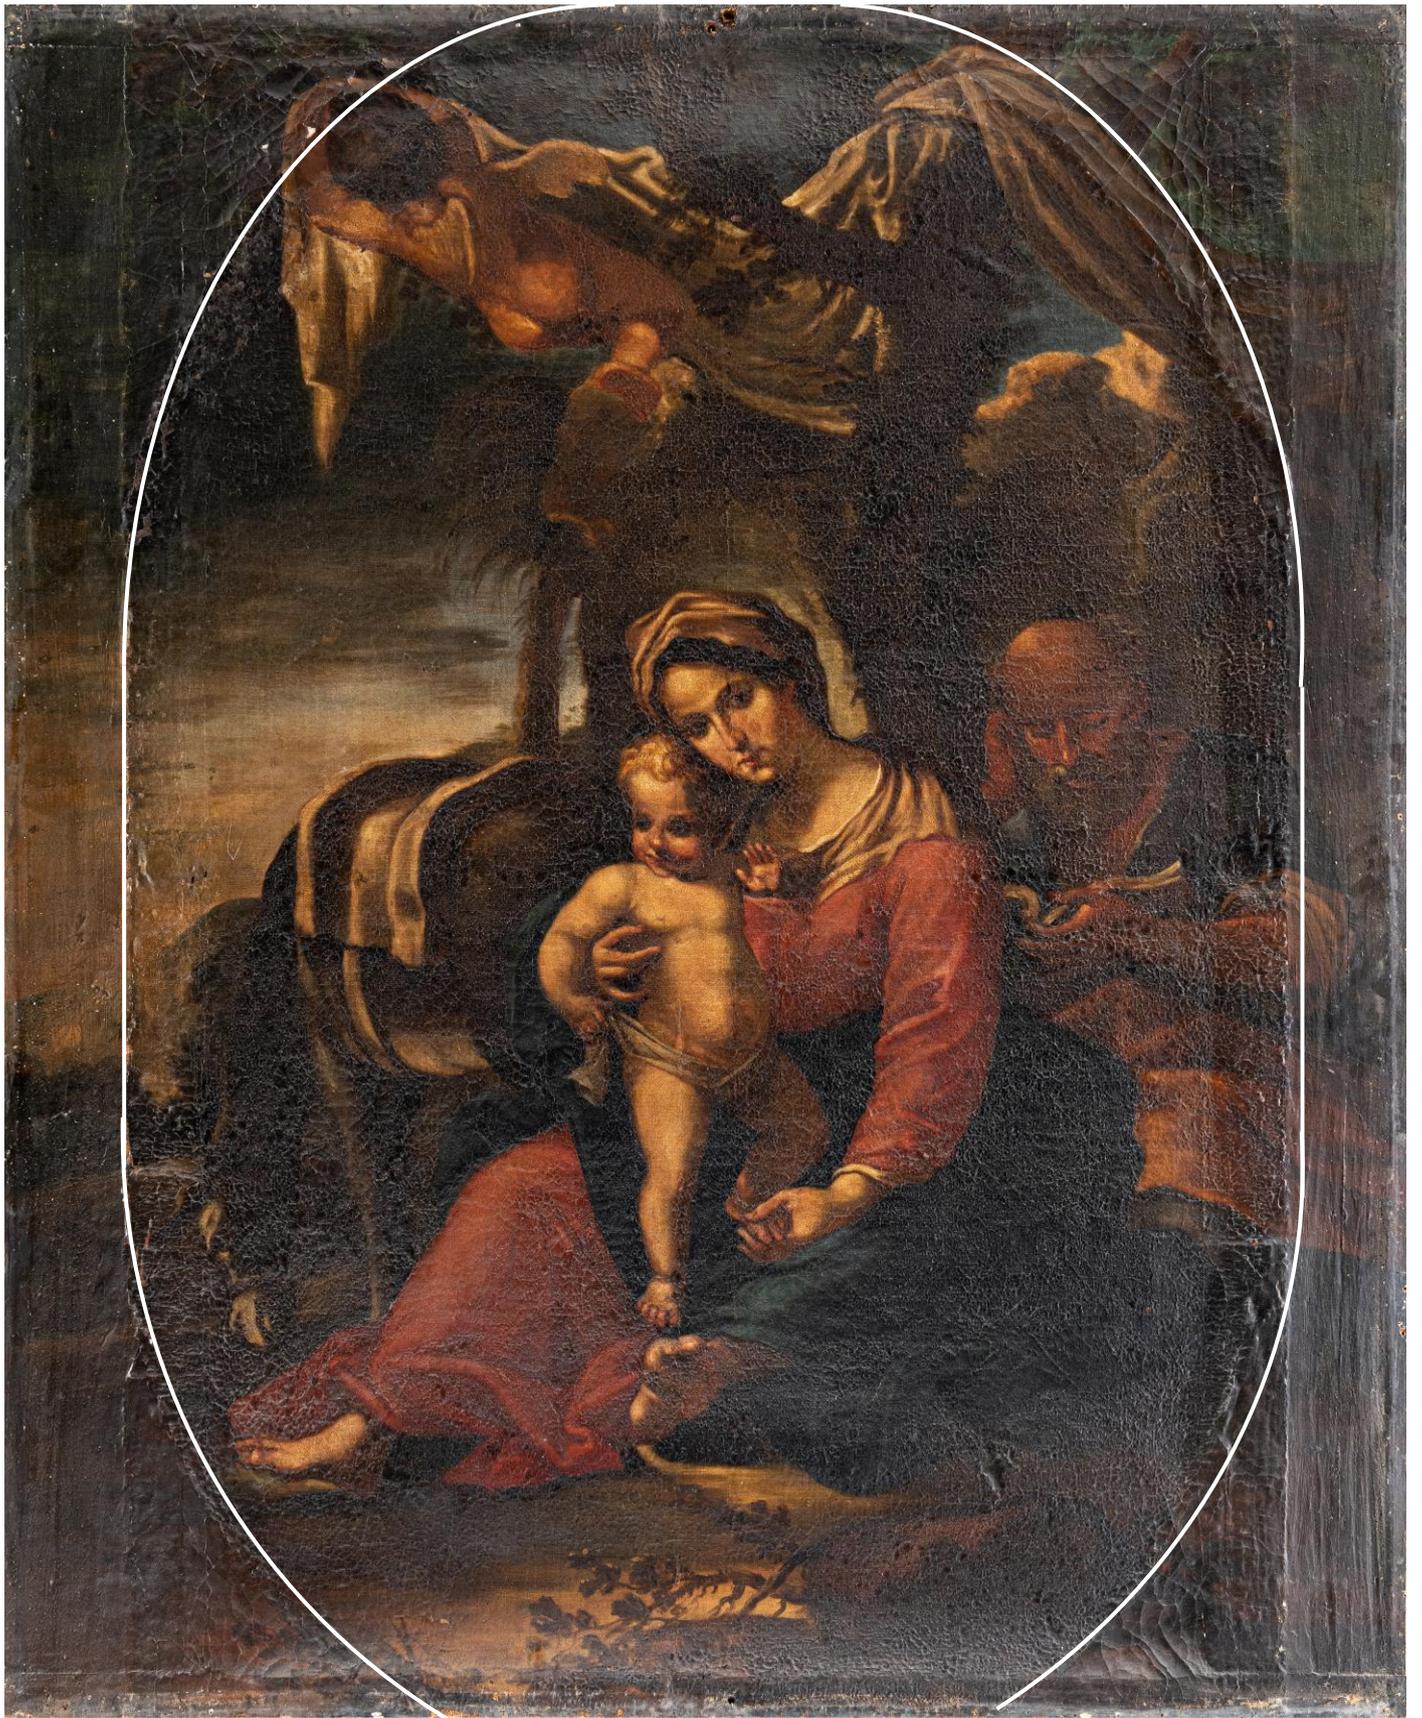
Dipinto prima del restauro con tracciato della parte originale

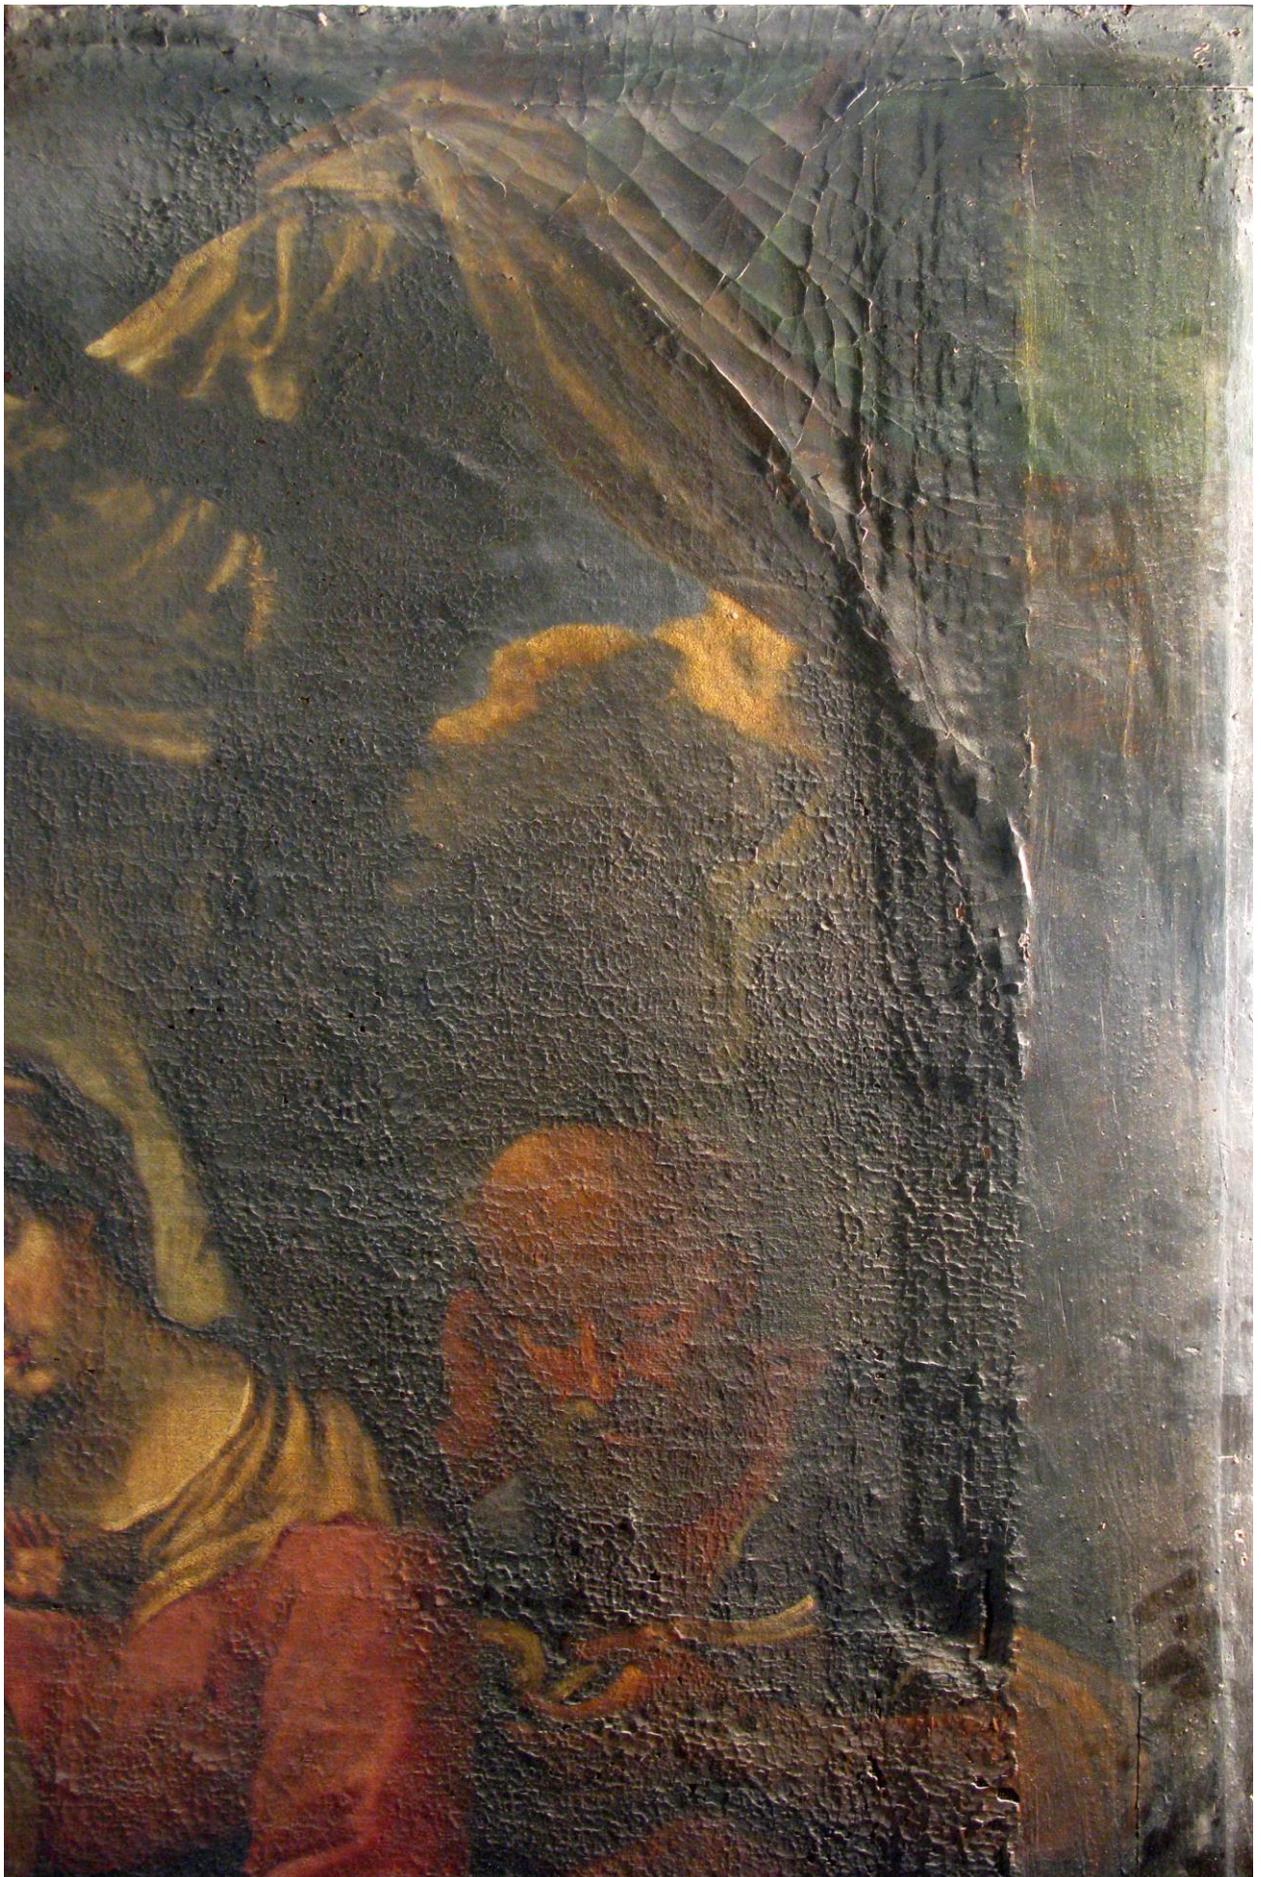
Dettaglio in luce radente che evidenzia le diverse linee di frantumazione della craquelere

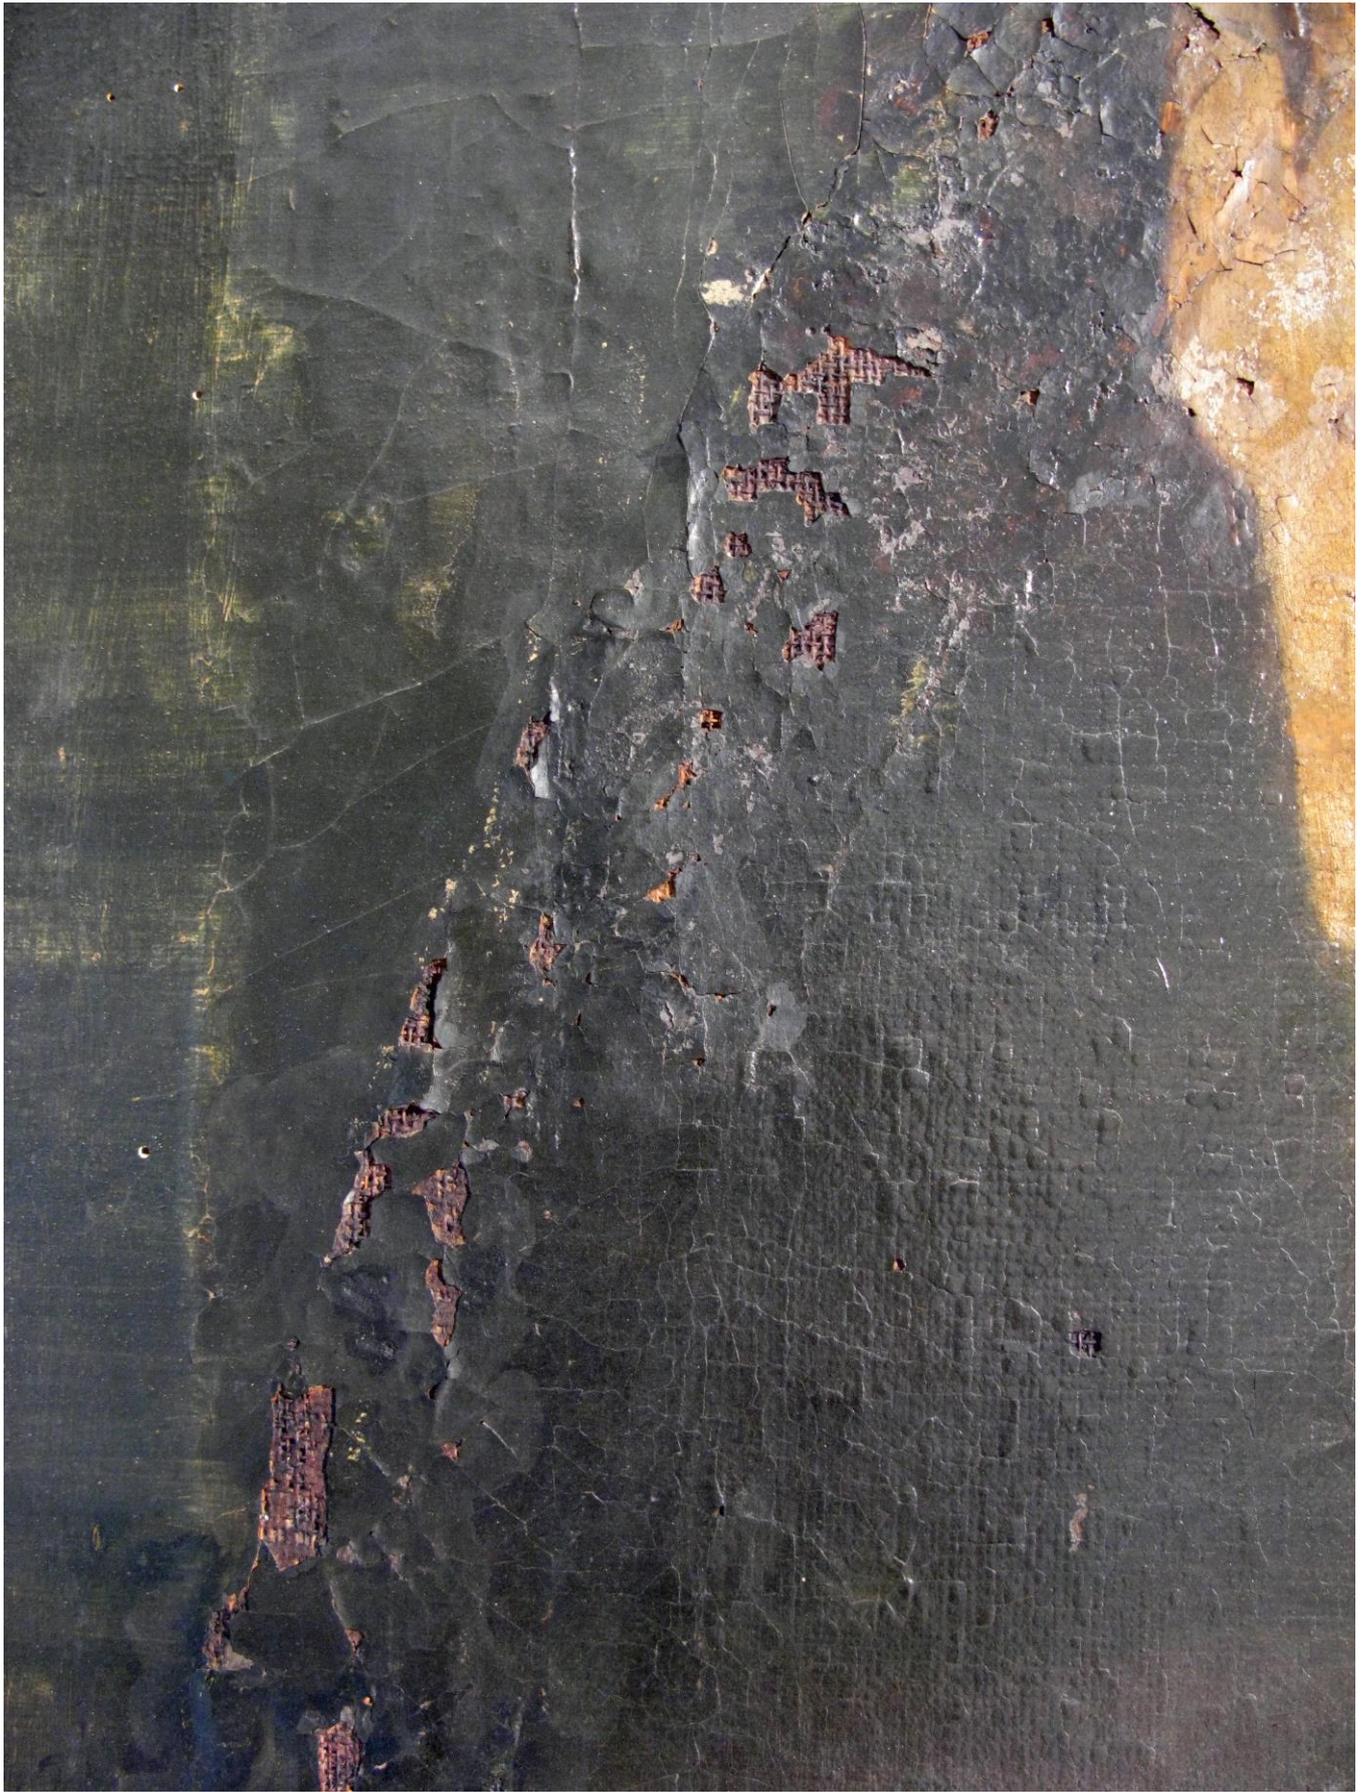
Dettaglio che evidenzia lo stato di precarietà del colore prima del restauro

Al fine di salvaguardare l'integrità dell'opera e la tenuta della pellicola pittorica durante le fasi preliminari al restauro è stata eseguita l'operazione di velinatura, per fermare e consolidare il colore: l'intervento è stato effettuato con l'ausilio di carta giapponese applicata con resina gelvatol 40-20, procedendo in seguito a ripianare i sollevamenti con termocauterio a media temperatura.

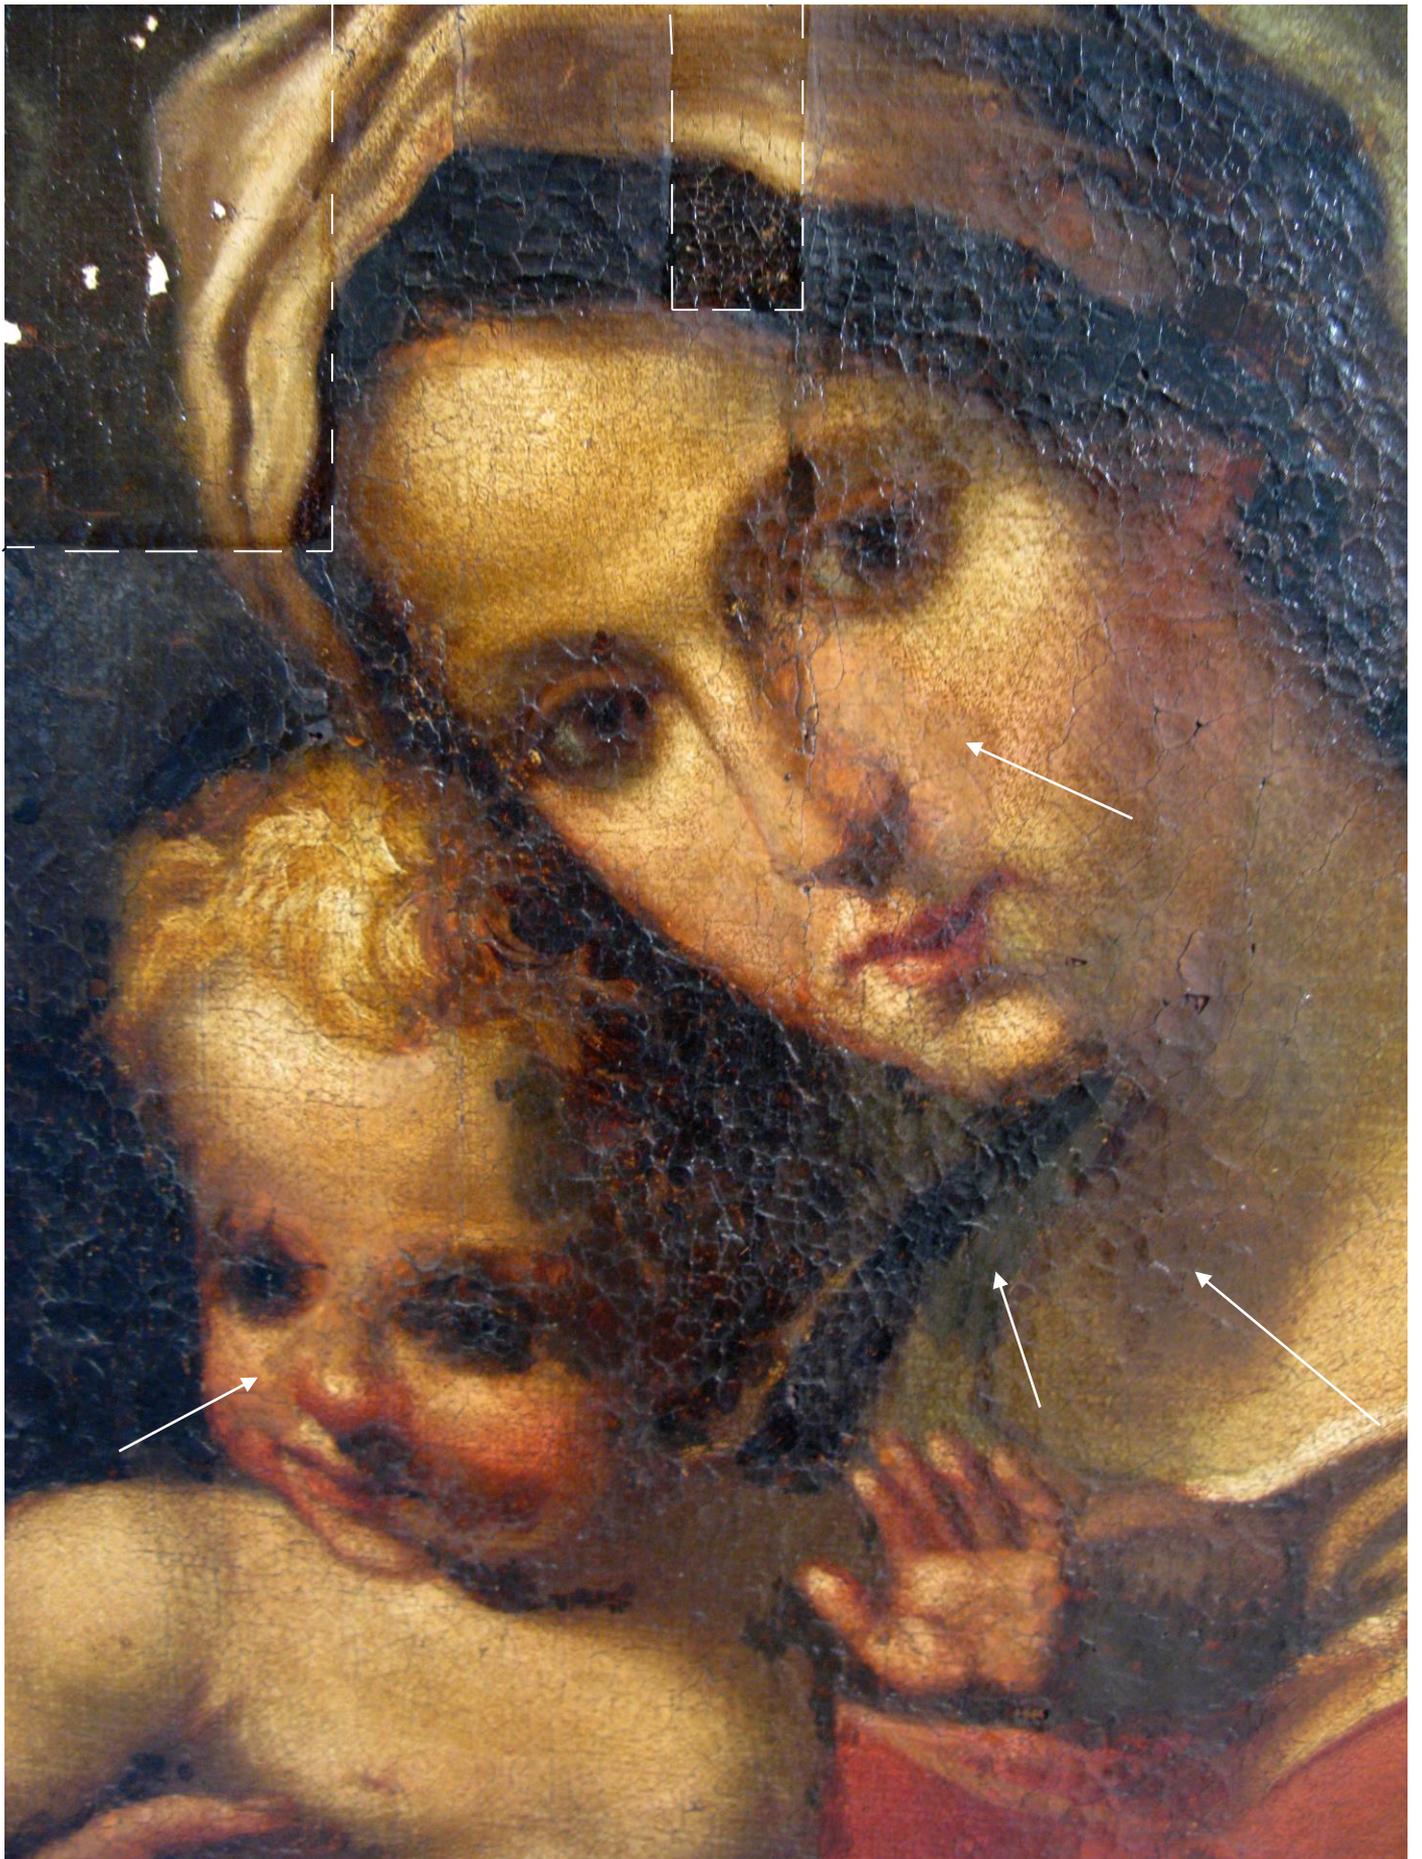
Dettaglio con saggi di pulitura e ridipinture della superficie pittorica

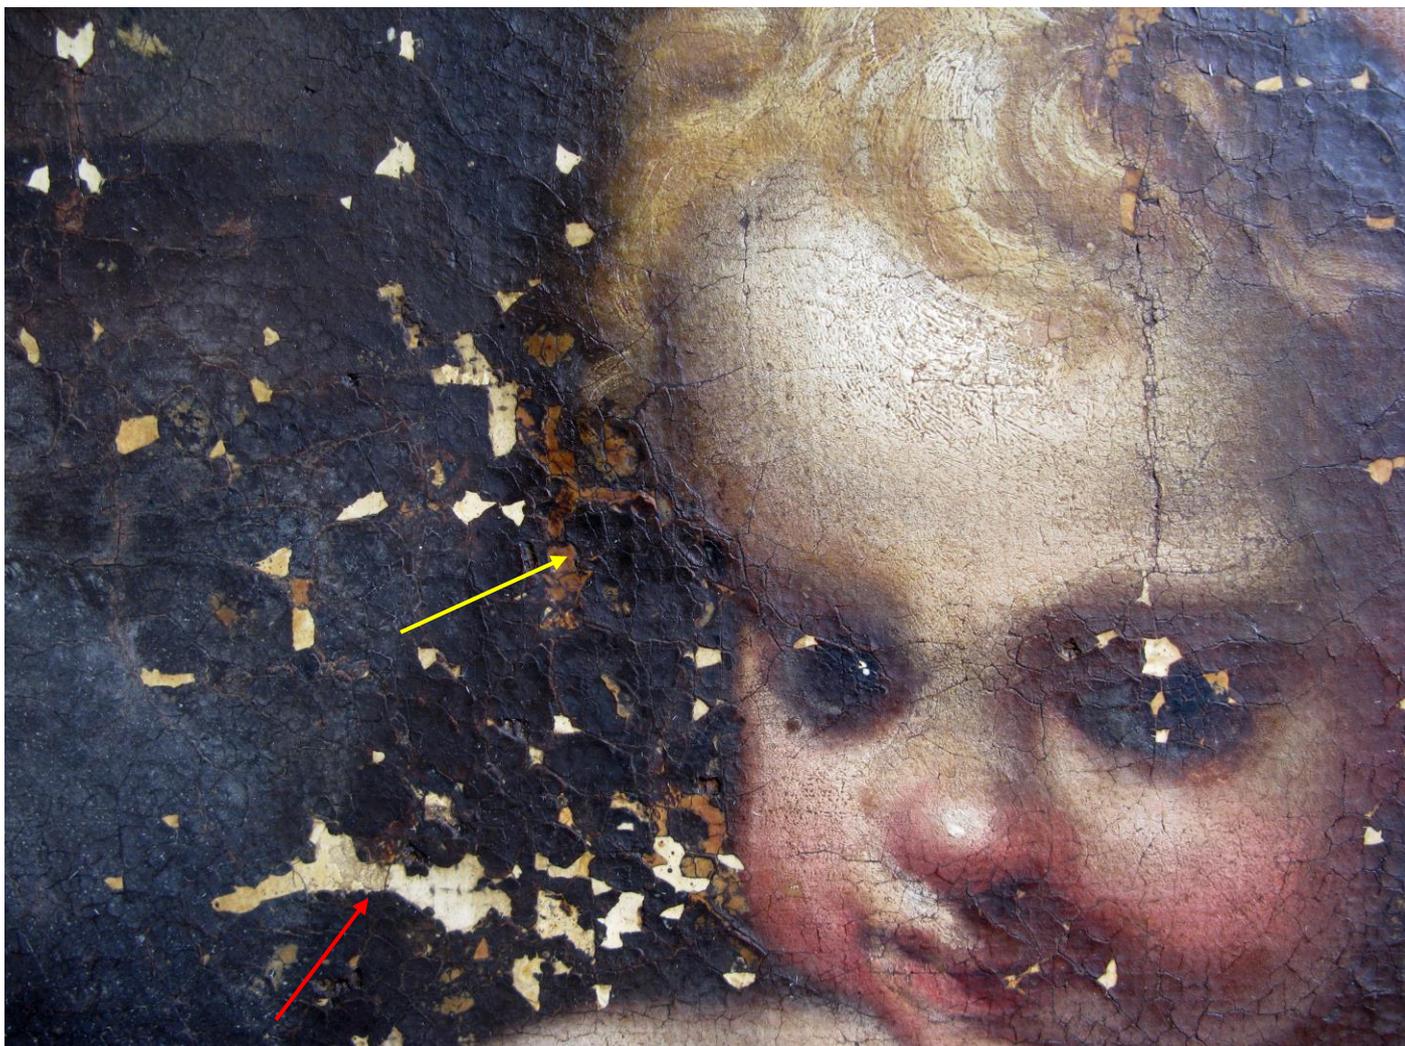
Con la pulitura della superficie pittorica sono emersi molti ritocchi del colore in corrispondenza di piccole lacune e lacerazioni della tela, in tutto il dipinto originale, evidenziando due diversi interventi di stuccatura e reintegrazione pittorica.

Vecchie stuccature emerse dopo la pulitura della superficie pittorica (color ocre le più antiche, bianche le più recenti)

Dopo l'assestamento della verniciatura sono state ripristinate le piccole lacune dello strato preparatorio con un impasto di gesso di Bologna e colla di coniglio, opportunamente rasato meccanicamente ad imitazione della materia. L'intervento di reintegrazione pittorica, la cui modalità, estensione e tecnica, è stata valutata in corso d'opera e con il parere della D.L., è stata eseguita con colori a vernice per il restauro, secondo i criteri di reversibilità, con tecnica tonale.
